교육시설 **한파 대비** 안전관리 요령

KOIES 한국교육시설안전원
Korea Institute of Educational Facility Safety

교육시설 한파 대비 안전관리 요령

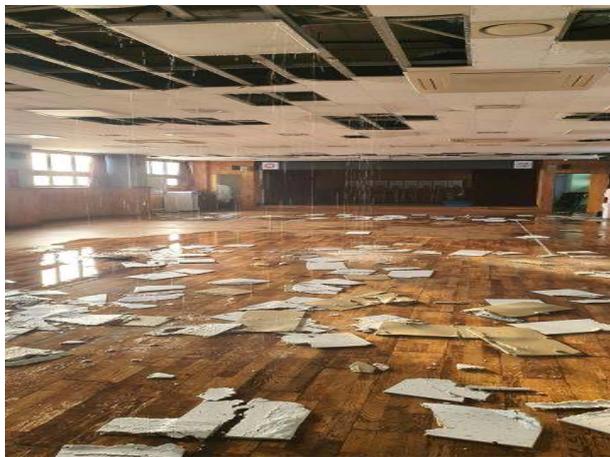
<천정 텍스 피해>

교육시설명	인천 ○○초등학교
재난사고일	2021년 12월
사고원인	이상기후로 인한 한파
사고피해	강당 수도관 파손으로 2차 수침 피해(냉·난방설비, 바닥 후로링 등)

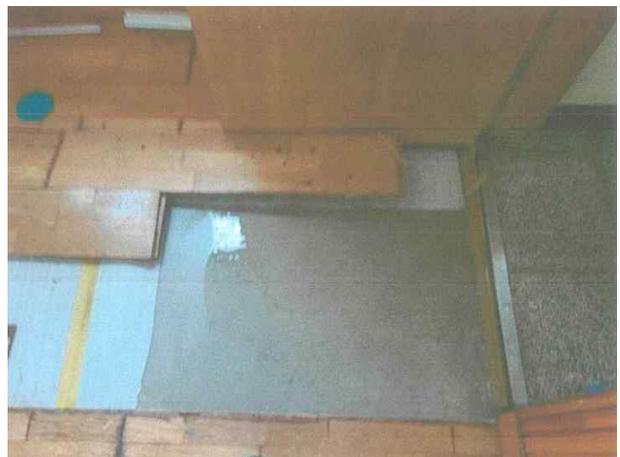
<강당 바닥 마감재 피해>

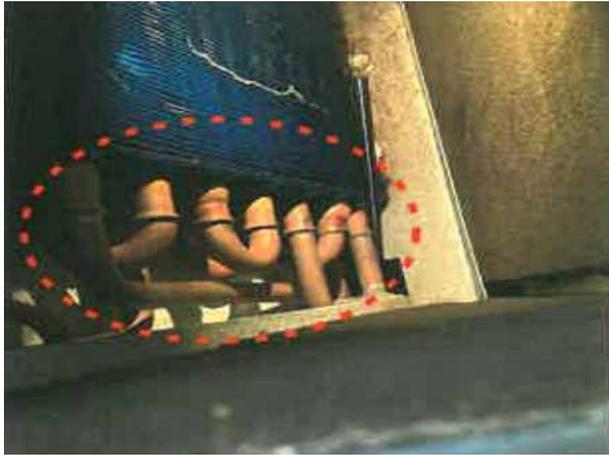
<웬코일 동파 피해>

교육시설명	경기 ○○대학교
재난사고일	2021년 12월
사고원인	이상기후로 인한 한파
사고피해	웬코일 파손으로 2차 수침 피해(벽체 흡음보드, 전기설비 등)

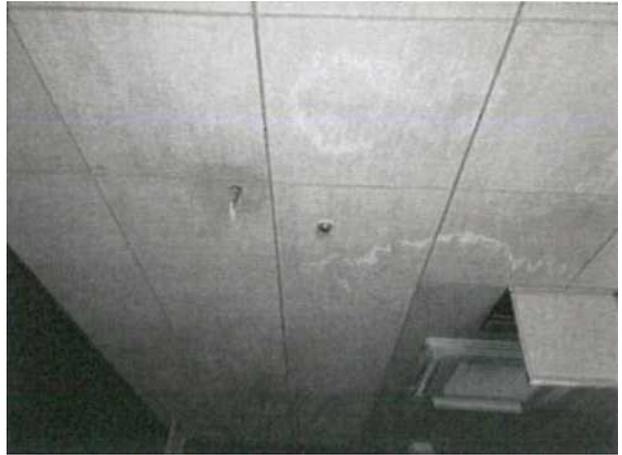
<흡음보드 수침 피해>

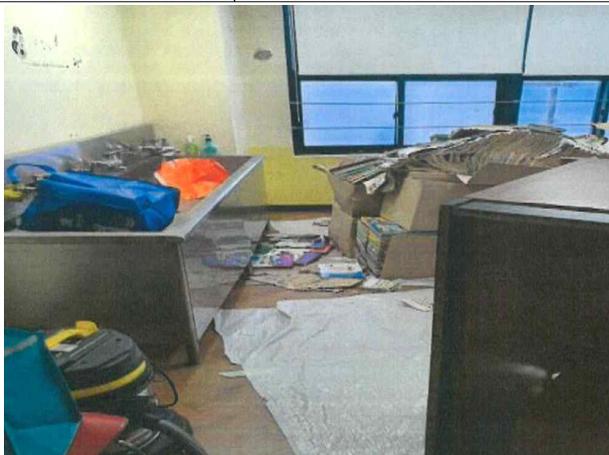
<싱크대 수도배관 동파>

교육시설명	서울 ○○초등학교
재난사고일	2021년 1월
사고원인	이상기후로 인한 한파
사고피해	싱크대 수도배관 파열로 2차 수침 피해(내부 마감재, 도서 수침)

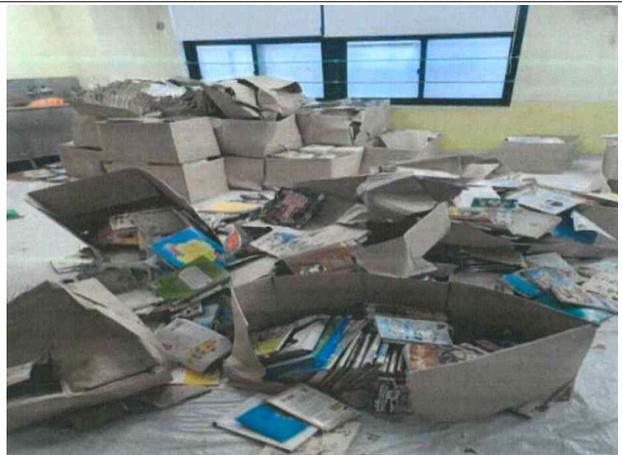
<도서 수침 피해 >

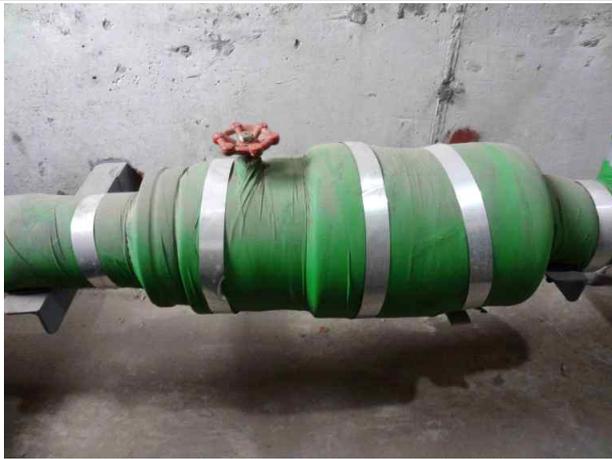
<물탱크실 급수관 밸브 보온재 설치>

관리사항	<ul style="list-style-type: none"> - 각 배관류·밸브류 보온재 상태 확인 - 한파 노출 위험지역(출입구, 창호 주변) 배관 보온 상태 확인 - 동파방지 열선이 설치된 경우 전원 및 작동상태 확인
------	---

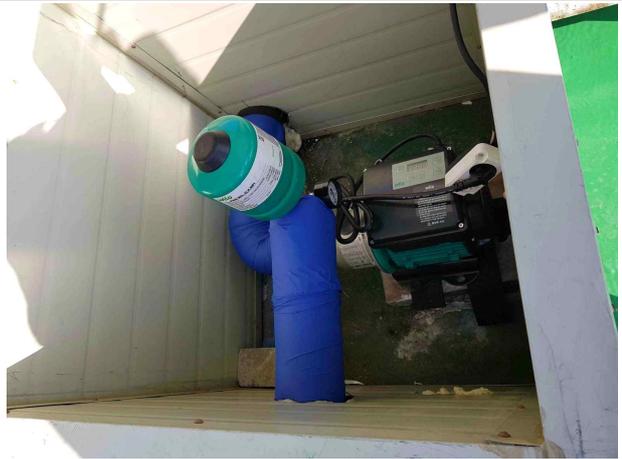
<급수펌프 배관 보온재 설치>

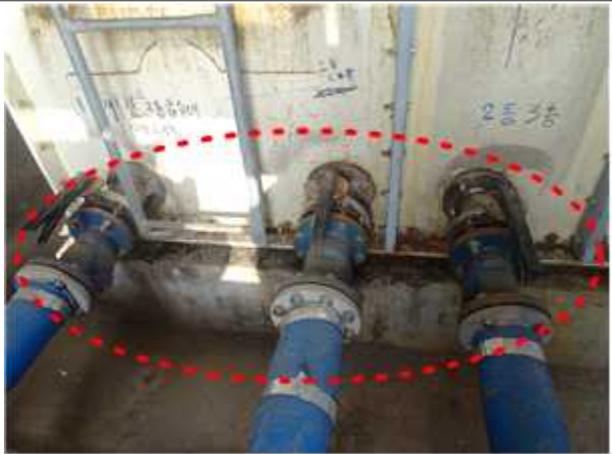
<물탱크실 급수 밸브 보온 미흡>

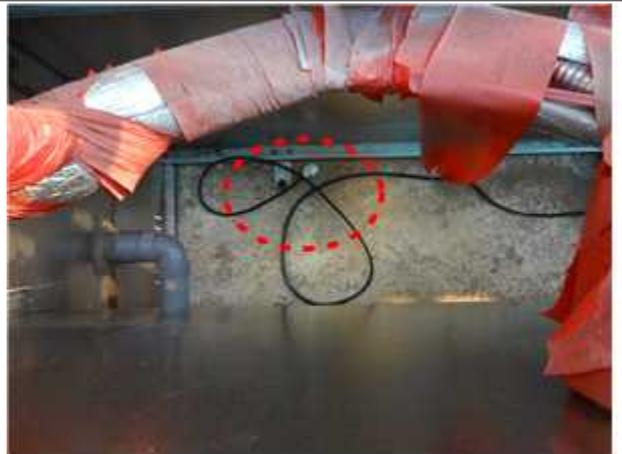
<동파방지열선 전원연결 미흡>

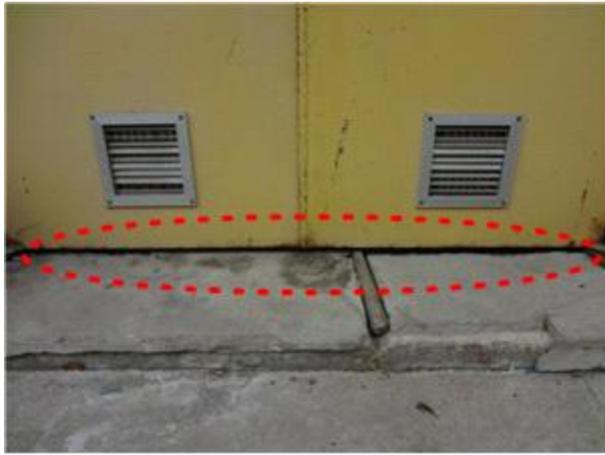
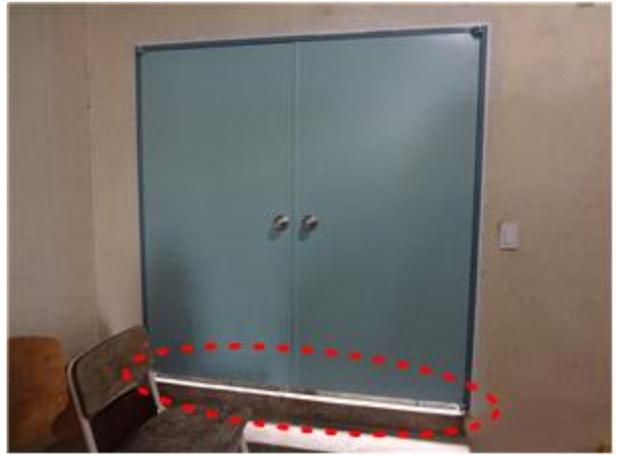
<출입문 기밀상태 불량>

관리사항	<ul style="list-style-type: none"> - 기계실, 물탱크실, 교실, 드라이에리어(D.A) 등 창호·출입문 기밀 상태 확인 - 장비반입구 외기 차단벽(방한문) 설치 상태 확인 - 화장실 환풍기, 외기차단장치 설치 상태 확인
------	--

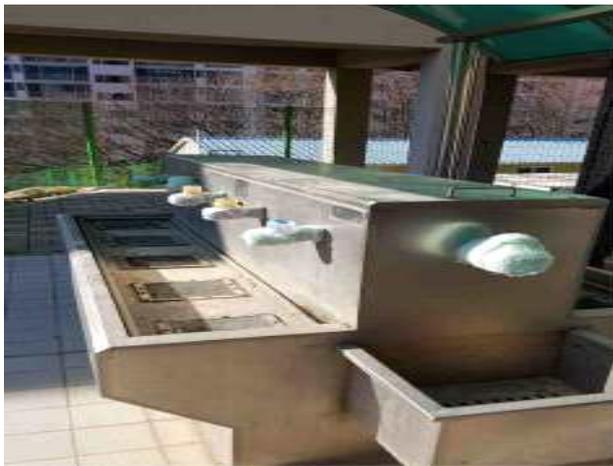
<옥외 음수대 퇴수 및 보온조치>

- 미사용 배관류·밸브류 퇴수 조치 상태 확인
- 미사용 난방장치(팬코일, 방열기 등) 퇴수 조치 상태 확인
- 화장실 대·소변기 퇴수 조치 상태 확인
- 각 배관 트랩, 스트레이너 퇴수 조치 상태 확인

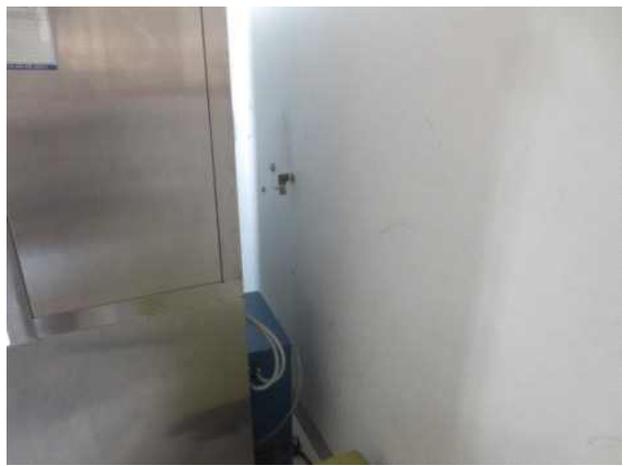
<실내 음수대 퇴수조치 완료>

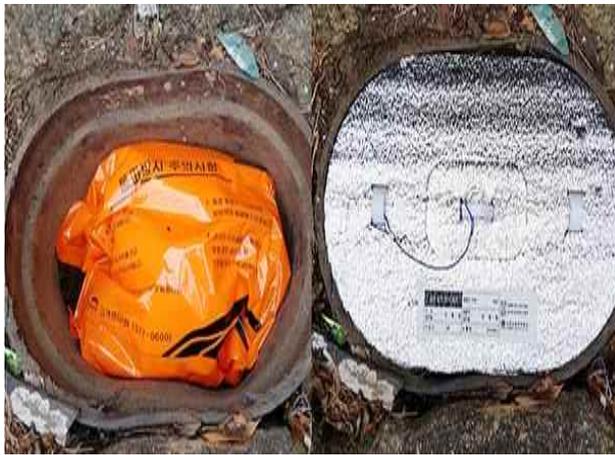
<상수도 계량기함 보온 조치>

- 화장실, 물탱크실, 급식실 동파방지 대책 강구
- 수도계량기함 내부 수도관 관통구 틈새 밀폐, 에어캡 및 헨 옷 등 보온재 채움
- 수도계량기함 뚜껑부분 보온 조치(보온재로 덮고 비닐 등으로 밀폐)
- 수도꼭지를 약하게 틀어 물흘림 실시
 - * 0℃ ~ -10℃ : 45초안에 1회용 종이컵에 다 채울 수 있는 정도
 - 10℃ ~ -15℃ : 33초안에 1회용 종이컵에 다 채울 수 있는 정도
- 동결심도(1.2m) 이상 시 수도계량기 보온대책 강구
- 수도계량기(수도관)이 얼었을 경우 미지근한 물부터 점차 따뜻한 물로 녹임

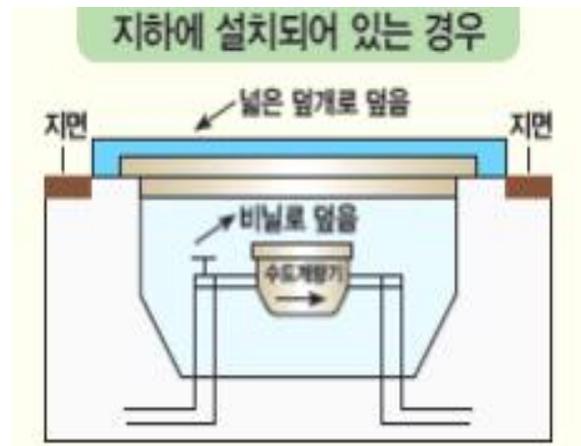
<수도계량기함 보온 조치>

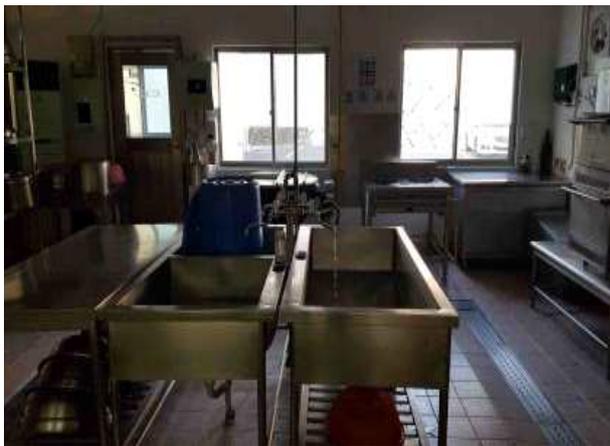
<급식실 수도꼭지 물흘림 실시>

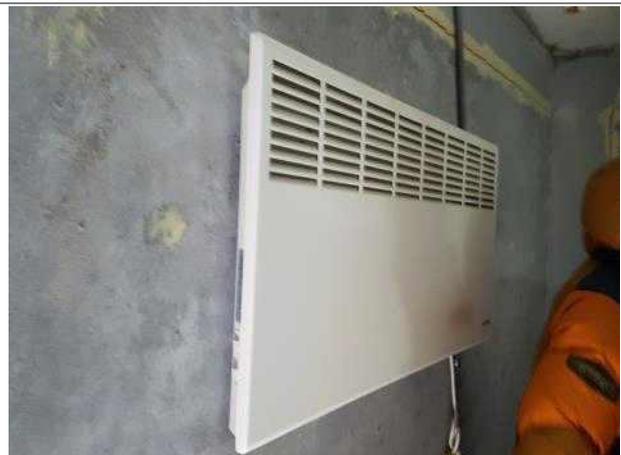
<물탱크실 동파방지 방열기 설치>
